## Анализ причин крушений грузовых поездов из-за излома рам боковых вагонных тележек грузовых поездов

*Мозговой О.А., студент*

*Россия, 105005, г. Москва, МГТУ им. Н.Э. Баумана,  
кафедра «Информационные технологии и телекоммуникации»*

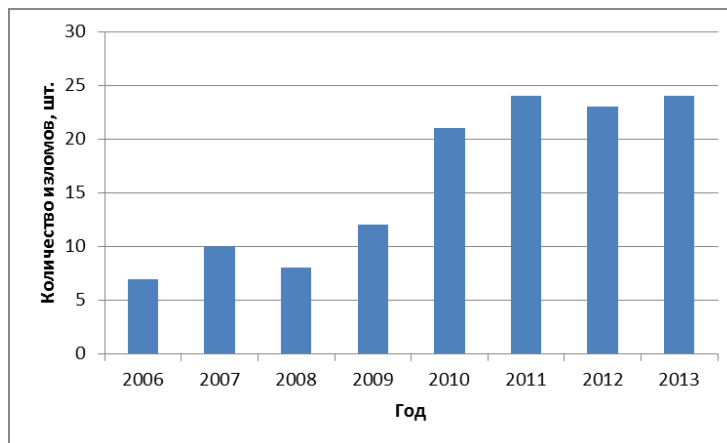
В последнее время количество аварий на железной дороге, причиной которых стал излом рамы, всё увеличивается. Цифры, по данным различных источников [2,3,4], представлены на рисунке 1.

Рис. 1. Количество изломов рам боковых

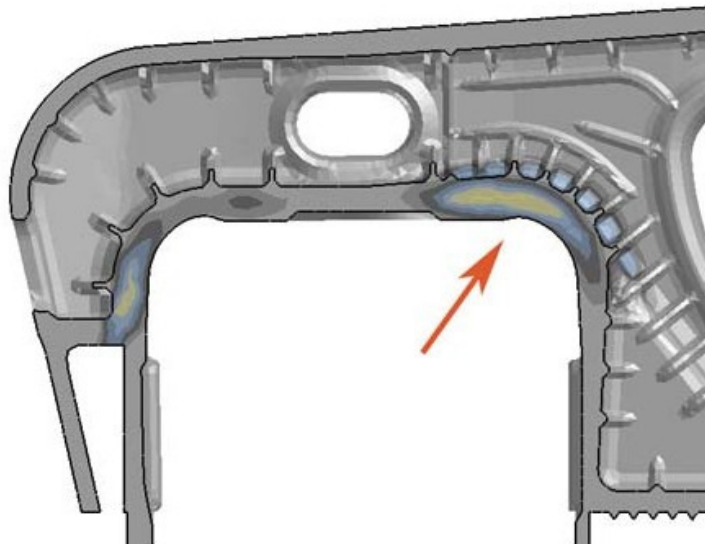
Наиболее частое место излома – R55 –радиус в месте контакта рамы с буксой, ближе к центральной части рамы. Он обозначен стрелкой на рисунке 3.

Рис. 3. Узел R55 рамы боковой

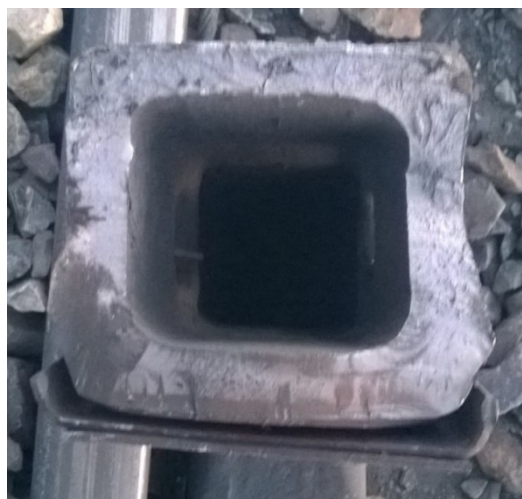
Описанный метод имеет существенный недостаток: в случае, изображённом на рисунке 4, т.е. когда образование трещины происходит с внутренней стороны рамы, осмотрщик не может заметить это, т.к. проводит осмотр лишь с внешней стороны рамы. Заметить такую трещину возможно лишь на пункте проведения планового ремонта.

Рис. 4. Рама в разрезе в месте излома в R55

Один из методов решения данной проблемы было бы оснащения опасного узла каким-либо датчиком, фиксирующим трещины, и либо в реальном времени, либо при проведении осмотра сигнализирующим, что состояние рамы боковой недопустимо для дальнейшей эксплуатации.
